'Plat' dak bedekt met dakpannen

DAKRENOVATIE WOONHUIS IN VOORHOUT

- OPDRACHTGEVER: PARTICULIER
- DAKDEKKER: R.A. DAKTECHNIEK, OEGSTGEEST
- LEVERANCIER: MONIER, MONTFOORT

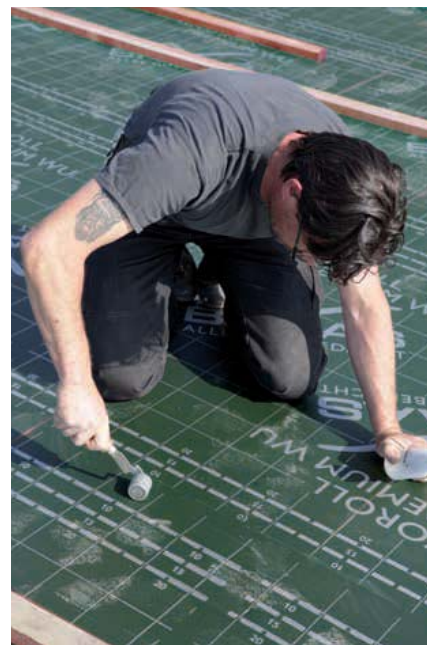
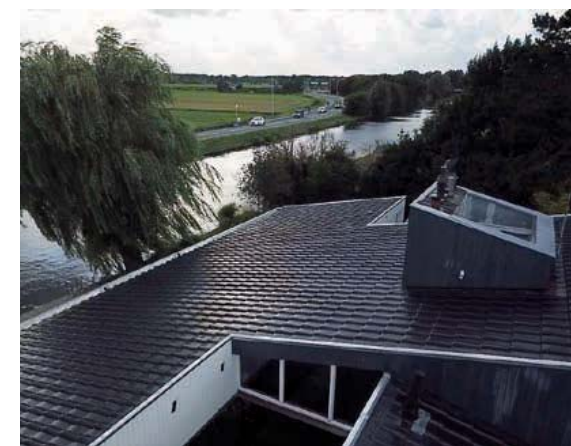
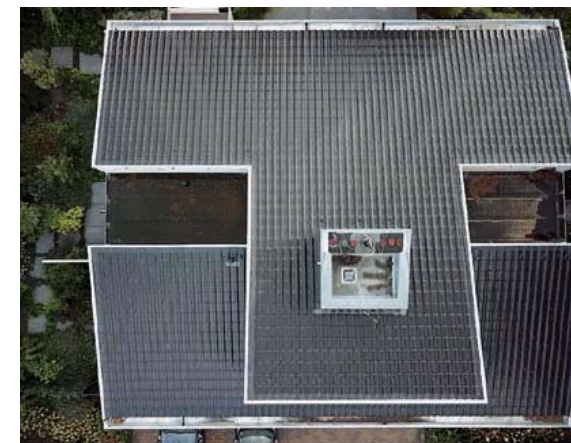
Die vlieger ging echter niet op. De waterhuishouding van het dak was duidelijk anders dan waarop was gerekend. De gebouwschil is letterlijk de huid van het gebouw en moet dus in staat zijn om te 'ademen'. Dat was in de

oorspronkelijke situatie niet mogelijk, men had te kampen met condensatieproblemen en (ter plaatse van de bevestiging van de tengels) lekkages. Het dakdekkersbedrijf ging in overleg met Monier en heeft het dak uiteindelijk uitgevoerd met het zogeheten Divoroll Premium WU onderdakstelsel. Het betreft een waterdichte, dampdoorlatende folie, waardoor vocht van binnen naar buiten kan uitwasemen. Dit project betekent een primeur voor de Nederlandse markt.

De aansluitnaden van deze folie worden waterdicht afgewerkt door middel van föhnen. De speciale latten van 2,5 cm dik werden 45 graden gezaagd, op de folie geschroefd en vervolgens waterdicht afgewerkt met een speciaal

ontwikkelde afsluitingsband. Deze afdichtingsband wordt middels föhnen aangebracht op de folie, zodat een waterdichte afsluiting ontstaat. Tenslotte is aan de dakvoet, boven de dakgoot, een afwateringsprofiel geplaatst. Door de geringe helling stroomt het water namelijk heel traag; het profiel moet ervoor zorgen dat het water ook echt de dakgoot in stroomt en niet de kans krijgt om door te sijpelen in de gevel. Het dak is afgewerkt met Monier Rubin 9V dakpannen.
