'Plat' dak bedekt met dakpannen

DAKRENOVATIE WOONHUIS IN VOORHOUT

- OPDRACHTGEVER: PARTICULIER
- DAKDEKKER: R.A. DAKTECHNIEK, OEGSTGEEST
- LEVERANCIER: MONIER, MONTFOORT

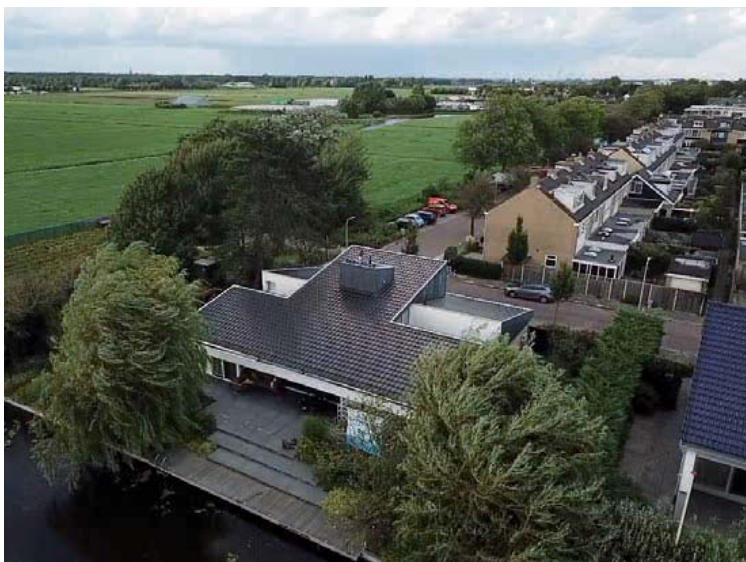
Het dak van een woonhuis in Voorhout had te kampen met condens- en lekkageproblemen. Toen dakdekker Roy Appelo van R.A. Daktechniek uit Oegstgeest poolshoogte kwam nemen, moest hij zich wel even op het achterhoofd krabben. Door intensief overleg met diverse partijen is de dakrenovatie tot een goed eind gebracht.

Maar hoe om te gaan met een dakhelling onder de 7 graden? Het hele dak van het hier besproken woonhuis in Voorhout heeft een helling van 5 graden. Het was oorspronkelijk waterdicht gemaakt met behulp van een bitumineuze dakbedekking. De dakpannen zijn er vervolgens uit esthetische overwegingen op aangebracht. Op zich geen gekke gedachte, het dak werd in constructief opzicht beschouwd als plat dak en is ook als zodanig waterdicht gemaakt.

Die vlieger ging echter niet op. De waterhuishouding van het dak was duidelijk anders dan waarop was gerekend. De gebouwschil is letterlijk de huid van het gebouw en moet dus in staat zijn om te 'ademen'. Dat was in de

oorspronkelijke situatie niet mogelijk, men had te kampen met condensatieproblemen en (ter plaatse van de bevestiging van de tengels) lekkages. Het dakdekkersbedrijf ging in overleg met Monier en heeft het dak uiteindelijk uitgevoerd met het zogeheten Divoroll Premium WU onderdakstelsel. Het betreft een waterdichte, dampdoorlatende folie, waardoor vocht van binnen naar buiten kan uitwasemen. Dit project betekent een primeur voor de Nederlandse markt.

De aansluitnaden van deze folie worden waterdicht afgewerkt door middel van föhnen. De speciale latten van 2,5 cm dik werden 45 graden gezaagd, op de folie geschroefd en vervolgens waterdicht afgewerkt met een speciaal

ontwikkelde afsluitingsband. Deze afdichtingsband wordt middels föhnen aangebracht op de folie, zodat een waterdichte afsluiting ontstaat. Tenslotte is aan de dakvoet, boven de dakgoot, een afwateringsprofiel geplaatst. Door de geringe helling stroomt het water namelijk heel traag; het profiel moet ervoor zorgen dat het water ook echt de dakgoot in stroomt en niet de kans krijgt om door te sijpelen in de gevel. Het dak is afgewerkt met Monier Rubin 9V dakpannen.
